## **Teilabbruch der ehemaligen Fabrikantenvilla Sachsenburg -Dokumentation der denkmalrelevanten Gestaltungselemente-**

**Bauherr**

**Eigenbetrieb Immobilien der Stadt Frankenberg  
Humboldtstraße 21  
09669 Frankenberg**

## Dokumentation

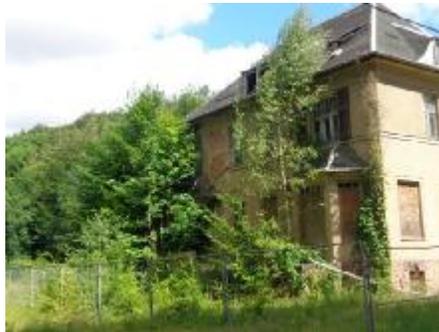
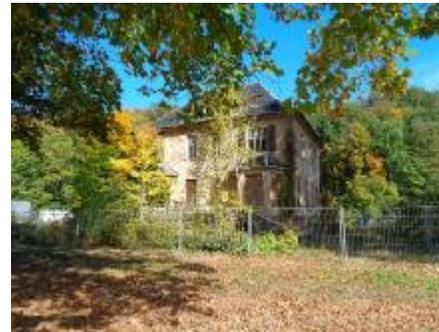
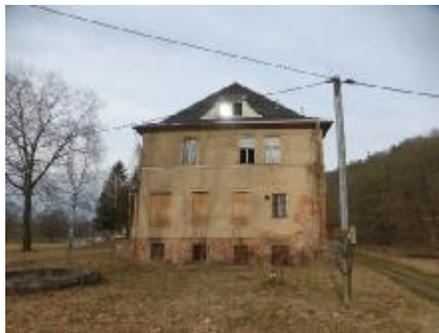
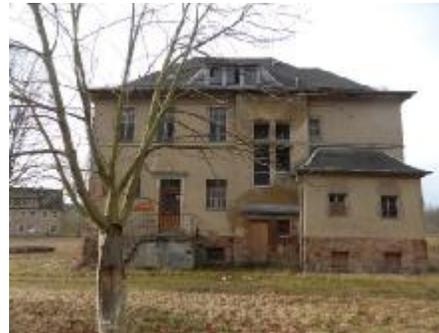
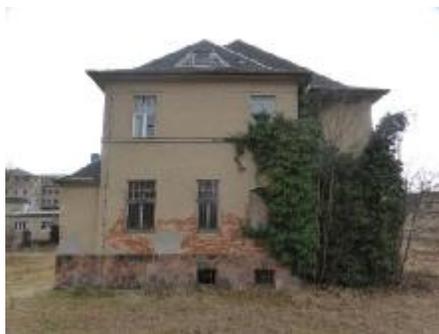
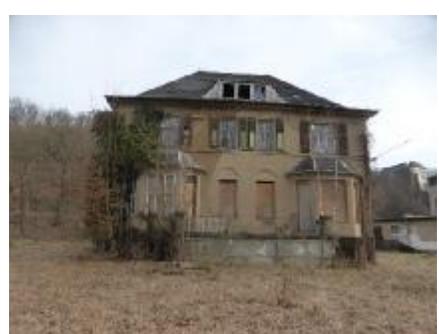
Das Gebäude ist extrem mit Echtem Hauschwamm befallen. Bei einer Begehung mit Statiker und Holzschutzgutachterin war ein Betreten des Obergeschosses nicht mehr möglich (Jahr 2019). Der Dachstuhl ist zu Teilen am Versagen. Entsprechende Gutachten zum Holzschutz von Frau Baumann-Ebert und zur Statik von Herrn Jahn aus dem Jahr 2019 belegen dies. Der Zustand hatte sich seit dieser Zeit natürlich nicht verbessert.

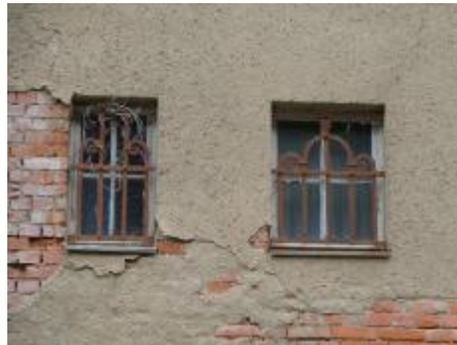
Vergitterung 1+2 SO-Seite 500/800 + 700/800 mm  
Ausbau der Fenstergitter

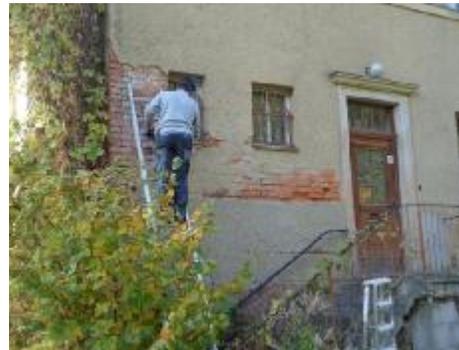
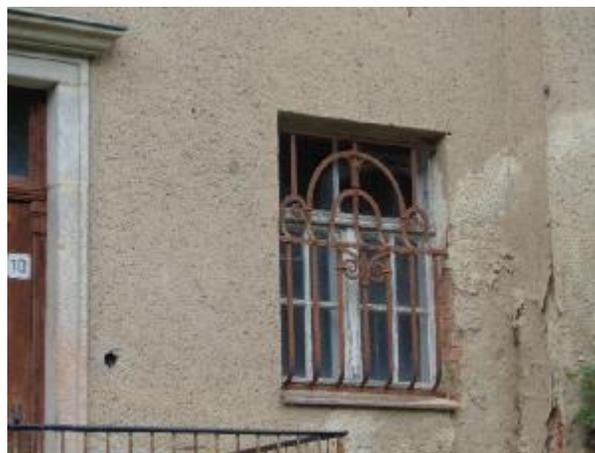
Vergitterung 3 SO-Seite 800/1450 mm

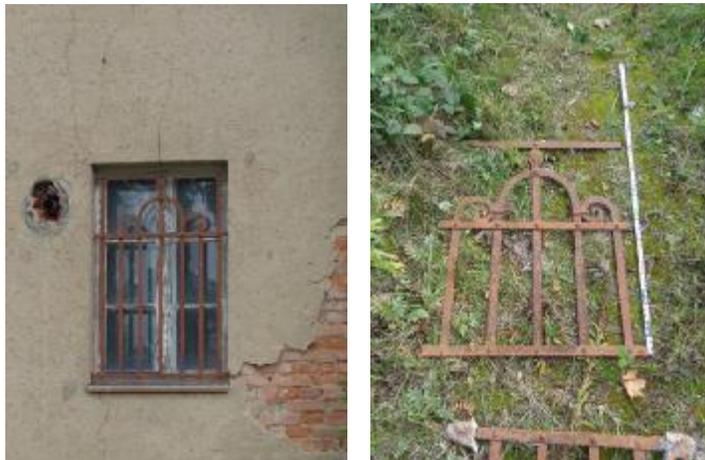
Vergitterung 4 SW-Seite 800/1400 mm

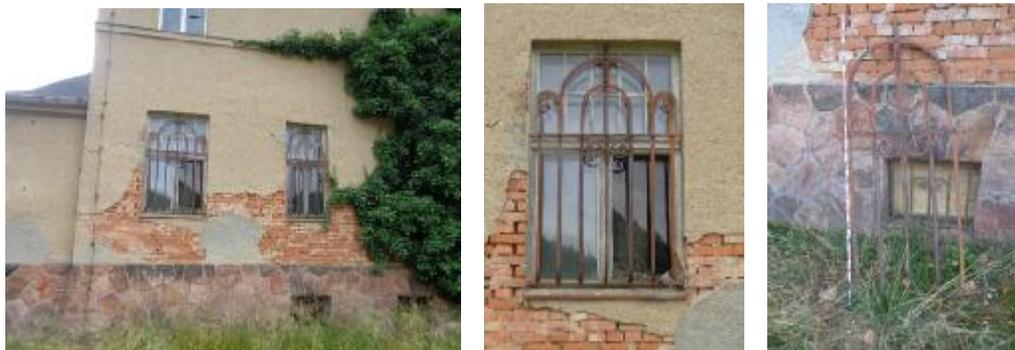
Vergitterung 5 +6 NO-Seite 1200/1800 + 900/1800 mm  
Dokumentation erfolgt vor, während und nach Ausbau

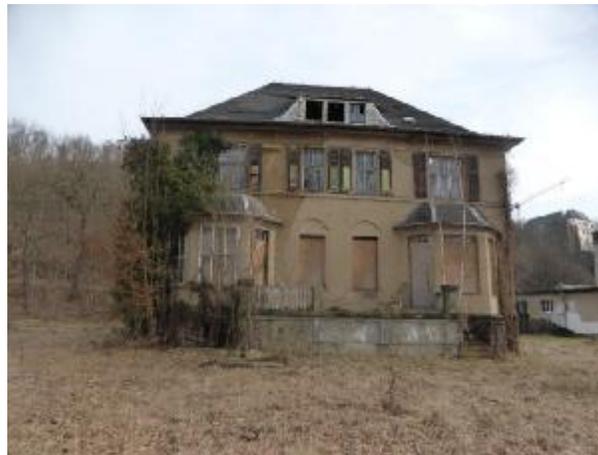
Aufnahme von 2019

Die Sicherung der geplanten und links noch im Foto festgehaltenen 8 Fensterläden konnte nicht vollständig erfolgen.

Das Foto links stammt aus dem Jahr 2019.

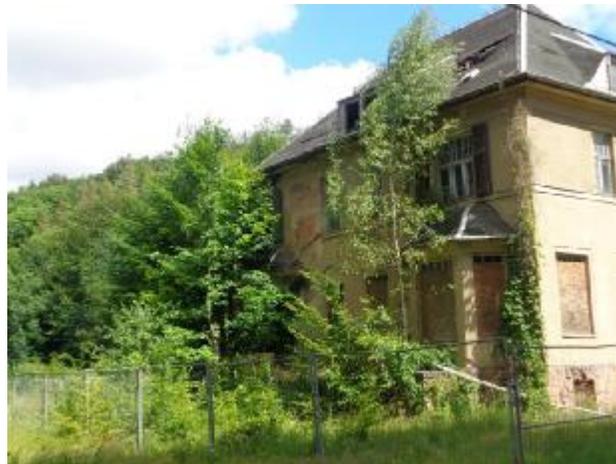
Aufnahme von 2021 – Es sind da bereits 2 Fensterläden ‚entfernt‘ worden

Zum Zeitpunkt des Teilrückbaus der Villa konnten nur noch 2 Paar Fensterläden geborgen werden.

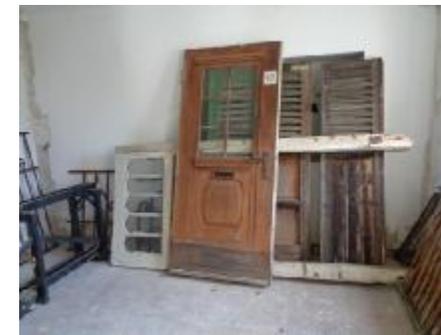
Die Sicherung der Haustür incl. Rahmen war kompliziert und musste sorgsam erfolgen.

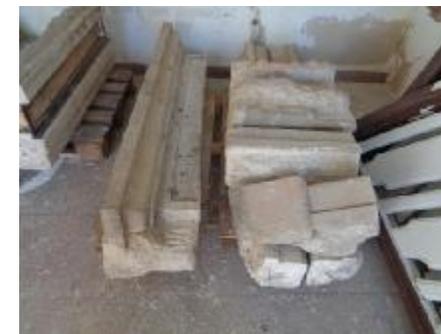
Das Türgewände wurde an den Fugen abgenommen, in seine Einzelteile zerlegt und geordnet wieder an der Befundbewahrungsstelle eingelagert.

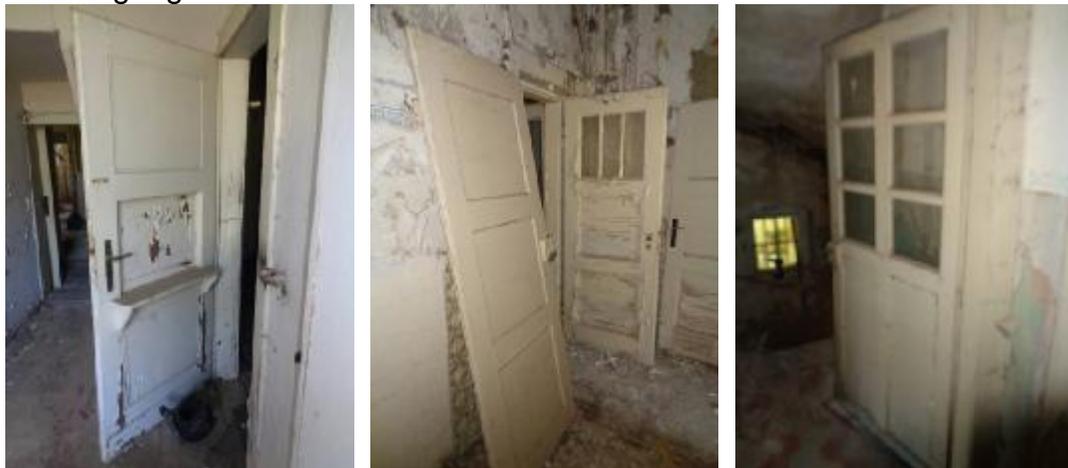
Der Verein muss dafür sorgen, dass die Türblätter gerade stehen und nicht schräg. Die derzeitige Lagerung führt zum Verziehen der Türblätter !

**Dies ist bei der  
Übergabe an den  
Verein dringend  
schriftlich zu  
formulieren !**

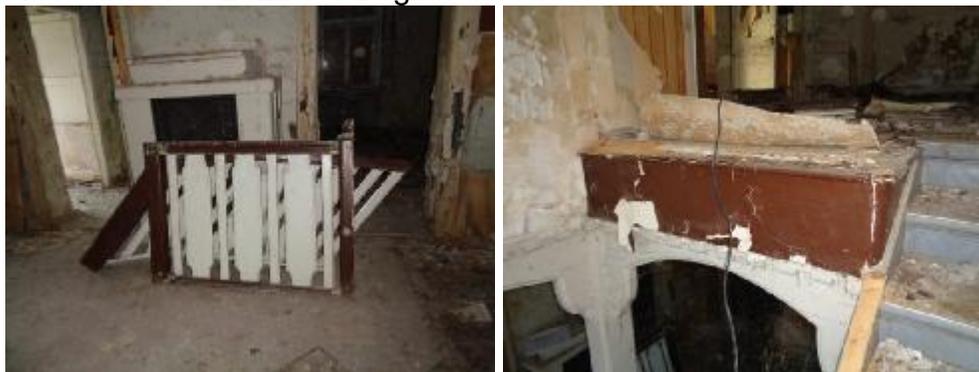
Nach dem Ausbau

Erschwerend kam der desolate Zustand der Treppenwangen dazu (hier Bräunfäule).

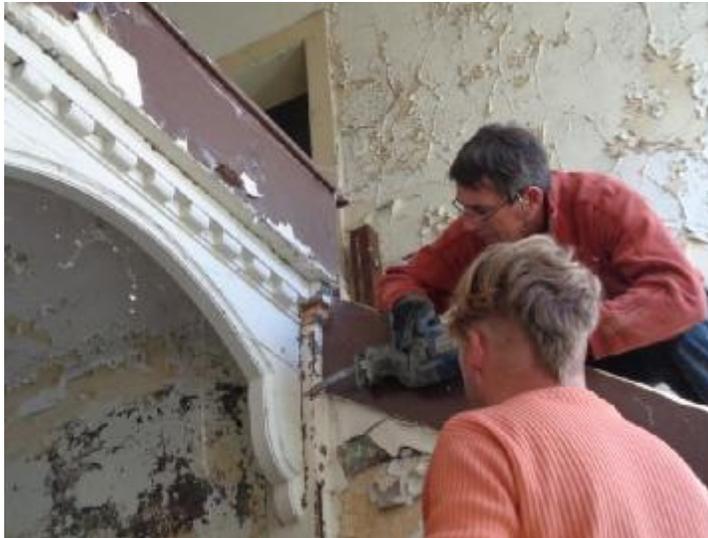
Es wurde vorsichtig sondiert, bevor gehandelt wurde.

Die bogenartige Konstruktion zeigte sich als reine Verblendung.

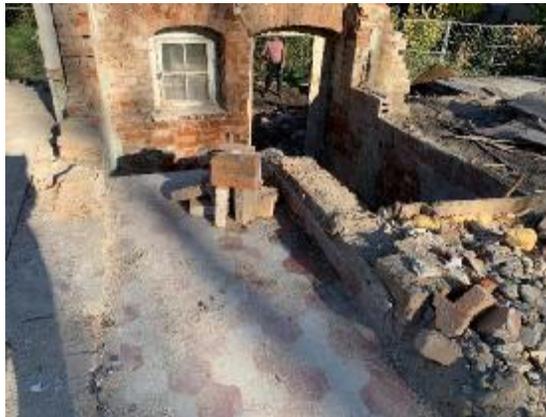
Aufnahme der Fliesen in Einbaulage vor der Bergung.

Die Fußbodenfliesen im Erdgeschoss konnten auf Grund der Substanz und Lage während der Abbrucharbeiten nahezu nicht geborgen werden.

Schutzmaßnahmen wurden ergriffen und im Ergebnis konnten die Fliesen doch geborgen werden.
