## **Teilabbruch der ehemaligen Fabrikantenvilla Sachsenburg -Dokumentation der denkmalrelevanten Gestaltungselemente-**

**Bauherr**

**Eigenbetrieb Immobilien der Stadt Frankenberg  
Humboldtstraße 21  
09669 Frankenberg**

## Dokumentation

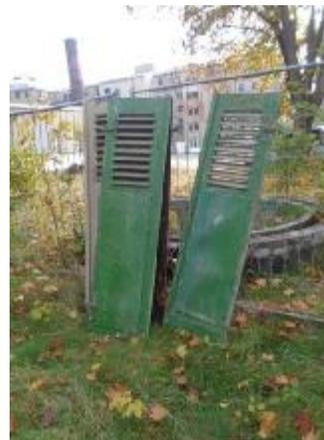
Die Sicherung der geplanten und links noch im Foto festgehaltenen 8 Fensterläden konnte nicht vollständig erfolgen.

Das Foto links stammt aus dem Jahr 2019.

Zum Zeitpunkt des Teilrückbaus der Villa konnten nur noch 2 Paar Fensterläden geborgen werden.

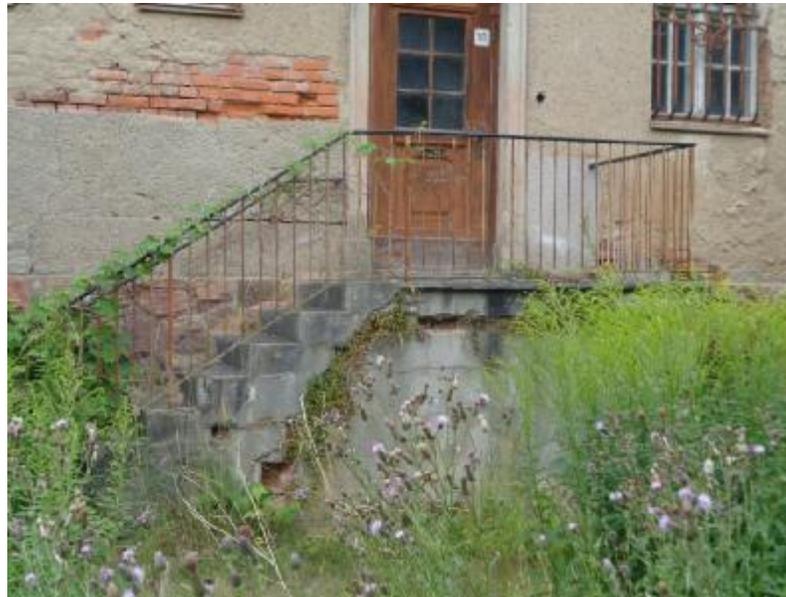
Aufnahme von 2019

Das Geländer wurde, gemäß Auflage, erhalten abgebaut und eingelagert.

Entgegen der Annahme der Denkmalschutzbehörde waren die Treppenstufen aus Betonstein und nicht aus Naturstein. Insofern wurde per Protokoll geregelt, dass die Stufenanlage im Bestand verbleibt und nicht ausgebaut wird.

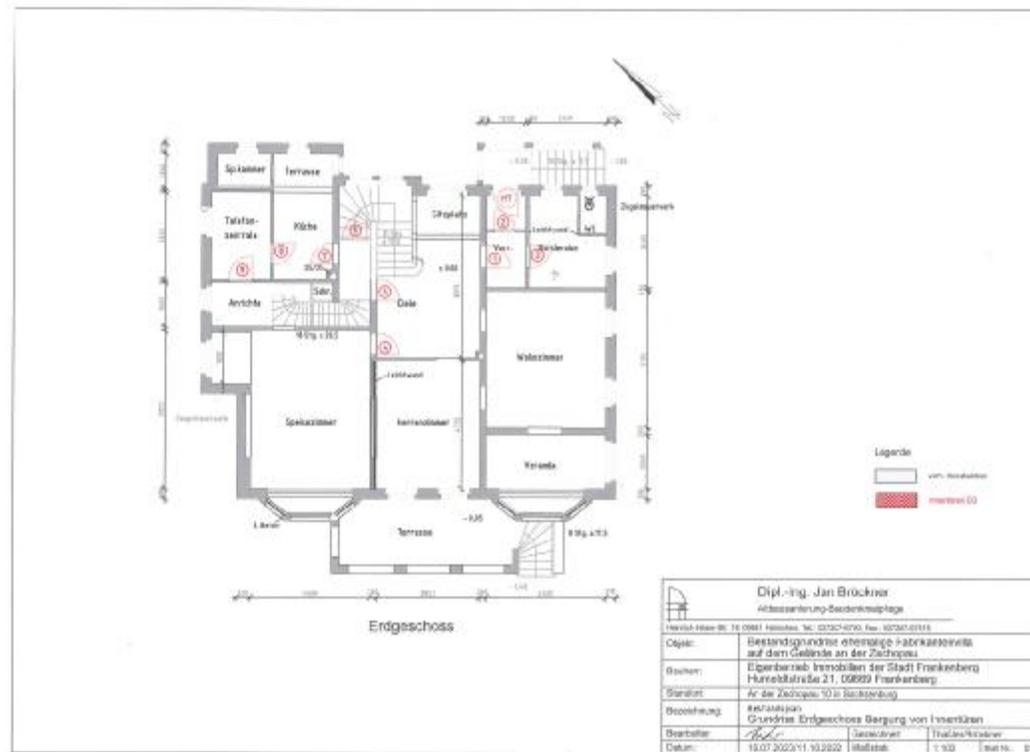
Grundriss Erdgeschoss mit Kennzeichnung der Innentüren vor dem Ausbau. Insgesamt wurden 9 Innentüren des Erdgeschosses geborgen. Die Innentüren im Obergeschoss konnten nicht geborgen werden, da das Treppenpodest ab dem Austritt der Treppe vom EG zum OG nicht mehr tragfähig war.

Die Innentüren wurden vor dem Ausbau/Bergung nummeriert und gekennzeichnet.

Die Kennzeichnung erfolgt in der Zeichnung vom 11.10. 2022 und ist Bestandteil der Dokumentation.

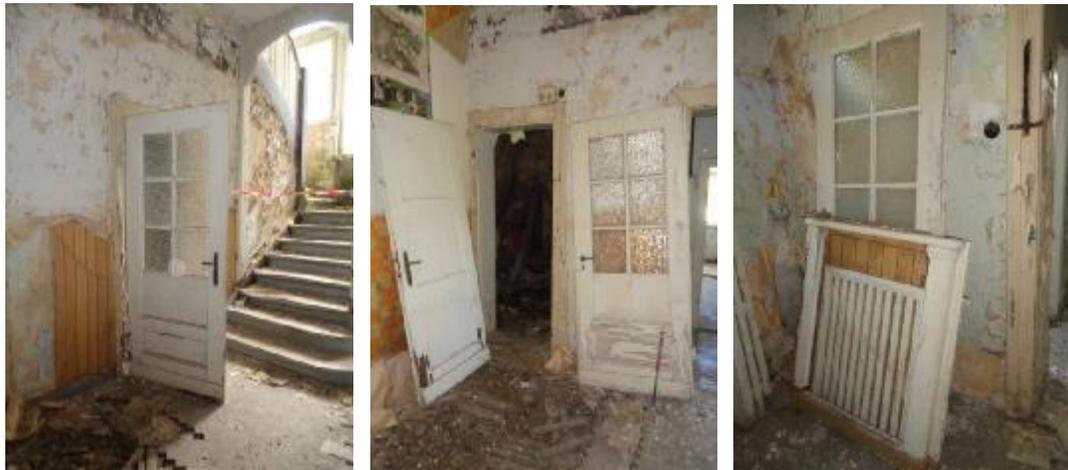
Alle Türen wurden mit Nummern beschriftet.  
Die Bergung beschränkte sich auf die Türblätter.

Der Verein muss dafür sorgen, dass die Türblätter gerade stehen und nicht schräg. Die derzeitige Lagerung führt zum Verziehen der Türblätter !

**Dies ist bei der  
Übergabe an den  
Verein dringend  
schriftlich zu  
formulieren !**

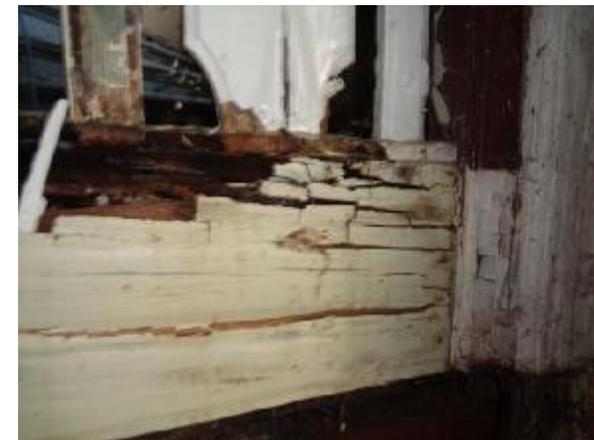
Die Bergung des Treppenauges war eine Herausforderung, die nur in Schritten entgegen dem Aufbau wieder zurückgebaut werden konnte.

Es konnten nahezu alle gestalterischen Elemente des Treppenauges geborgen werden.

Erschwerend kam der desolate Zustand der Treppenwangen dazu (hier Bräunfäule).

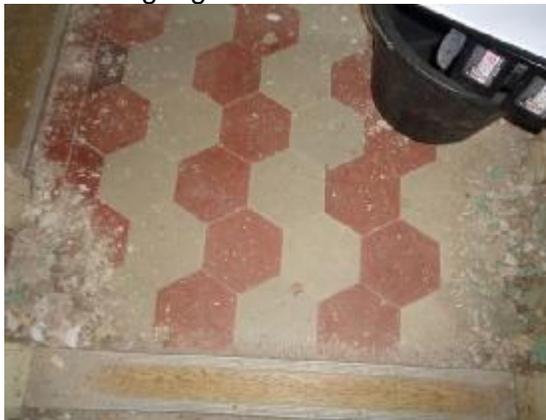
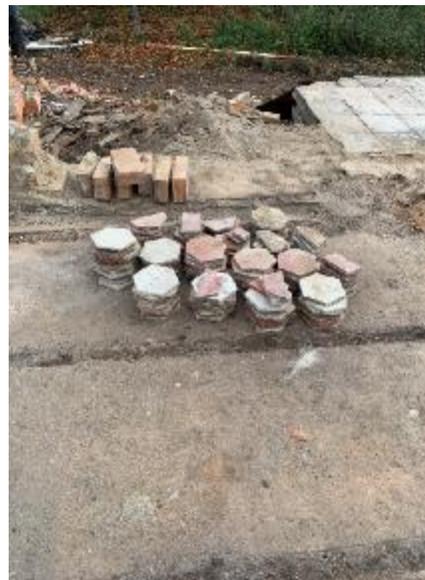
Kurz nach Ausbau der Fliesen

Die Fußbodenfliesen im Erdgeschoss konnten auf Grund der Substanz und Lage während der Abbrucharbeiten nahezu nicht geborgen werden.

Schutzmaßnahmen wurden ergriffen und im Ergebnis konnten die Fliesen doch geborgen werden.
